GARAPA

Holzarten im Fokus

hagebau profi

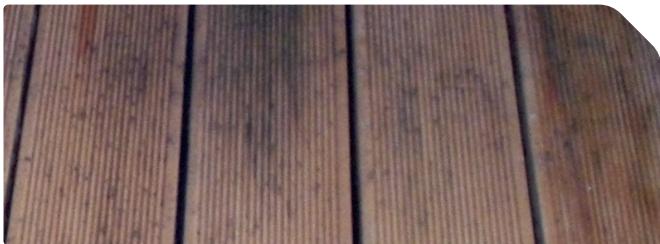
Verfärbung durch eisenhaltigen Rasendünger bei Feuchtigkeit

Bei Garapa kann es schon bei minimalen Eisenkonzentrationen und bei Kontakt mit Wasser zu einer Eisen-Gerbstoff-Reaktion kommen. Verantwortlich können dafür Rasen- und Blumendünger sowie eisenhaltiges Grundwasser sein. Auch Oberflächenwasser von metallischen Elementen wie z. B. Blumenkübel und Feuerschalen haben Auswirkungen auf das Erscheinungsbild des Holzes. Diese Verfärbungen lassen sich mit handelsüblichen Entgrauern oder Oxalsäure entfernen.

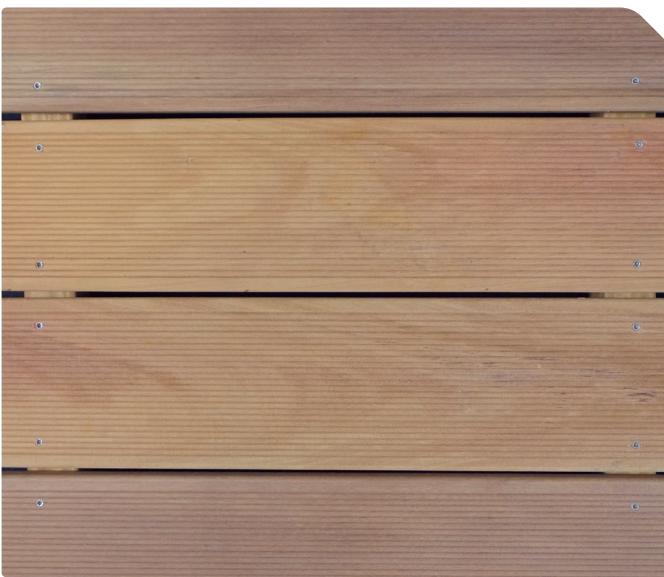
Frisch verlegtes Holz

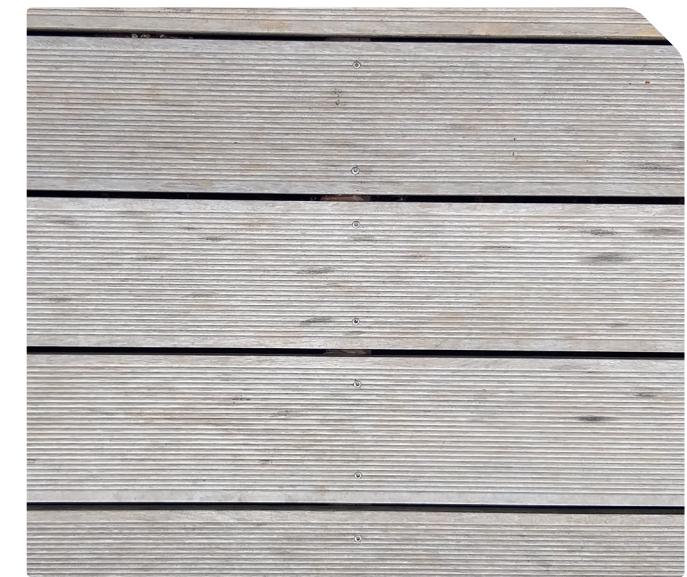
Vergrautes Holz

Der anfängliche honiggelbe bis gelblich braune Farbton dunkelt bräunlich nach und bekommt nach der ersten Saison eine schöne graue Patina. Oftmals wird aufgrund der Patina keine Behandlung mit Terrassenölen vorgenommen.
